Neue Diagnoseverfahren für Hochspannungsdurchführungen

New Diagnostic Tools for High Voltage Bushings

M. Krüger^{1*}, A. Kraetge¹, M. Koch¹, K. Rethmeier¹, M. Pütter¹, L. Hulka¹, M. Muhr², C. Summereder²

¹OMICRON Energy, Klaus, Austria, ²TU Graz, Austria

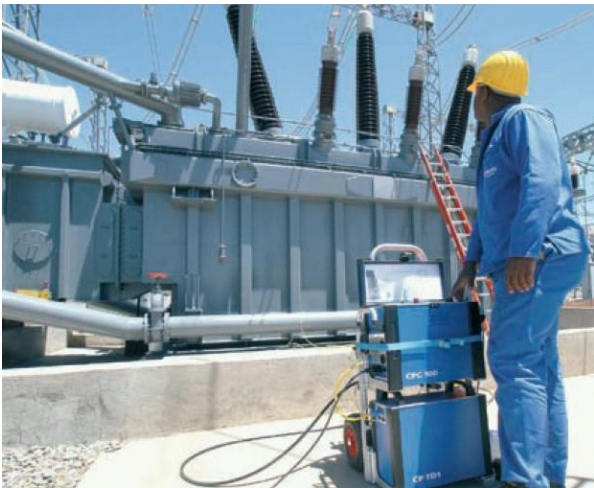
Bild 2 Vor-Ort-Messung der dielektrischen Antwort von Hochspannungsdurchführungen

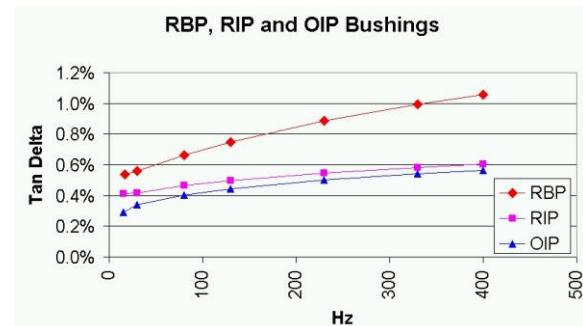
Bild 3 Dielektrische Antwortmessung von neuen RIP, RBP und OIP Durchführungen

In Bild 3 sind $\tan\delta$ -Kurven von neuen harzimprägnierten Durchführungen (Resin Impregnated Paper RIP), Hartpa-

pierdurchführungen (Resin Impregnated Paper RBP) und ölprägnierten Weichpapierdurchführungen (Oil Impregnated Paper OIP) dargestellt. Die Messungen wurden bei 2kV und Frequenzen zwischen 15 und 400Hz durchgeführt.

Die Kurven verlaufen relativ flach, die Minima für den Verlustfaktor liegen bei sehr niedrigen Frequenzen, teilweise unter 15Hz. Die 50Hz Werte erfüllen die Grenzwertkriterien der Tabelle 1. In Bild 4 ist eine RIP Durchführung gezeigt, die im Freien gelagert wurde. Im Gegensatz zum freiluftseitigen Ende, das mit einem Porzellangehäuse versehen ist, ist das ungeschützte trafoseitige Ende sehr empfindlich gegen eindringende Feuchtigkeit.

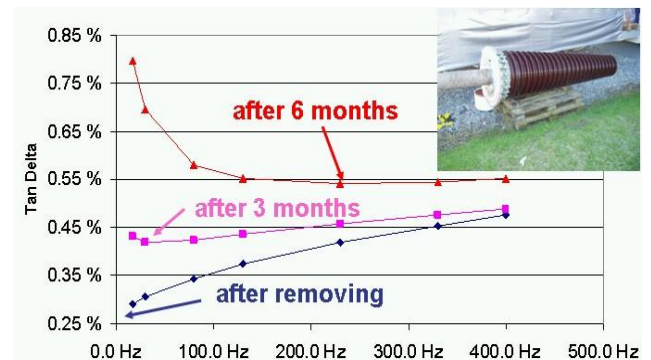
Bild 4 Dielektrische Antwortmessung einer RIP Durchführung, die im Freien gelagert wurde

Die Durchführung hat im Laufe von 6 Monaten sehr viel Feuchtigkeit aufgenommen, wie man aus der Änderung der $\tan\delta$ -Verläufe sehr deutlich erkennen kann. Durch die Feuchtigkeit wird insbesondere bei niedrigen Frequenzen der $\tan\delta$ -Wert stark erhöht, die Minima der $\tan\delta$ -Kurven werden zu höheren Frequenzen verschoben.

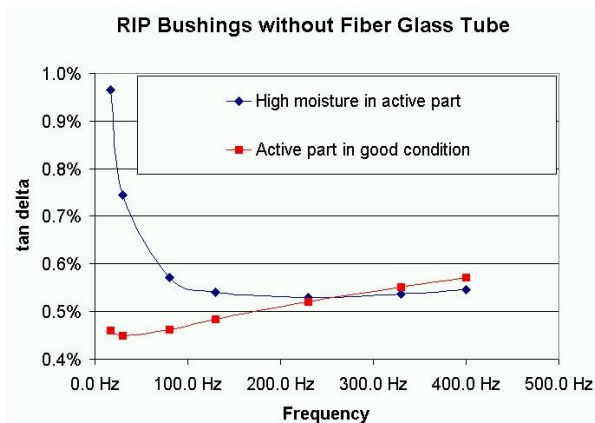
Bild 5 RIP Durchführungen ohne Filamentrohr

Normalerweise verfügen RIP Durchführungen mit Verbundisolatoren über ein mit Glasfasern verstärktes inneres Stützrohr, auch Filamentrohr genannt. Dieses Rohr hat zwei Aufgaben: es sorgt für hohe mechanische Stabilität und verhindert durch eine Reinharzschicht, dass Wasser von außen in das Epoxidharzaktivteil eindringen kann. In den 80er Jahren produzierten einige Hersteller Durchführungen bis zu 245kV ohne Filamentrohre. Die Silikon-schirme wurden direkt auf das Aktivteil geklebt. Bei diesen Durchführungen kann im Laufe der Zeit Wasser durch die Silikon-schirme in das Aktivteil gelangen und damit zu Ausfällen der Durchführungen führen. Die blaue Kurve in Bild 5 zeigt das Messergebnis einer Durchführung des beschriebenen Aufbaus ohne Filamentrohr mit eingedrungener Feuchtigkeit, die rote Kurve ohne diesen Feuchtigkeitseinfluss. Der Unterschied ist besonders bei niedrigen Frequenzen gut sichtbar.

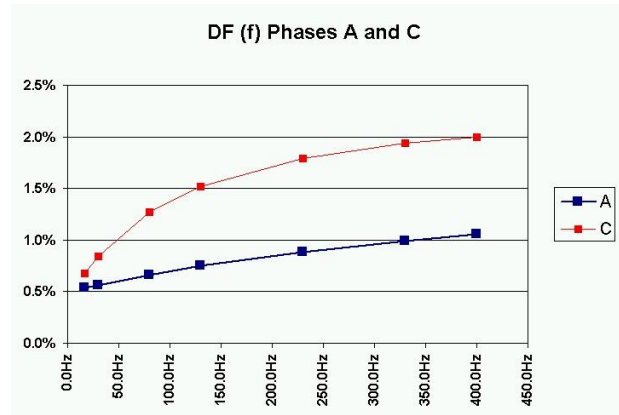
Bild 6 Auffällige dielektrische Antwort einer Hartpapierdurchführung

Eine 123kV Hartpapierdurchführung (RBP) zeigte einen auffälligen Kurvenverlauf der dielektrischen Antwort an der Phase C. (Bild 6, rote Kurve, Phase C). Die blaue Kurve wurde an der Phase A gemessen. Der starke Anstieg der $\tan \delta$ Kurve bei hohen Frequenzen ist auffällig.

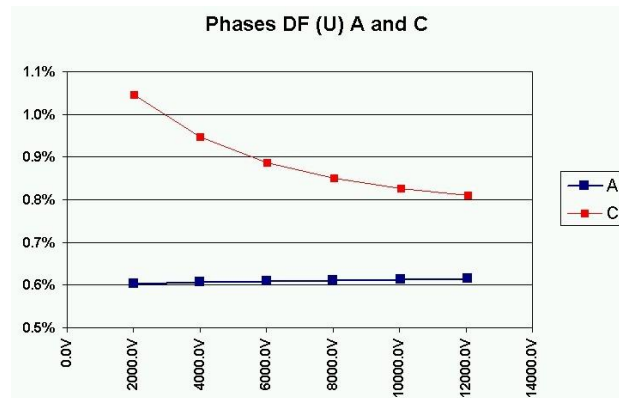
Bild 7 Schlechter Kontakt des innersten kapazitiven Steuerbelages

Die Durchführungen wurden anschließend bei Netzfrequenz mit unterschiedlichen Spannungen von 2 bis 12 kV gemessen. (Bild 7). In diesem Diagramm startet die $\tan \delta$ -Kurve mit recht hohen Verlusten, die mit steigender Spannung geringer werden. Dieses Verhalten weist auf einen mangelhaften Kontakt entweder am Messanschluss oder an der innersten kapazitiven Lage hin. Die Durchführung wurde daraufhin ausgebaut. Der Messanschluss war in Ordnung aber der innerste kapazitive Steuerbelag war nicht richtig mit dem Leiterrohr verbunden. Schlechte Kontakte können die Temperatur der inneren Isolation erhöhen und damit zum Ausfall einer Durchführung führen. Der Austausch der Durchführung war daher die richtige Entscheidung.

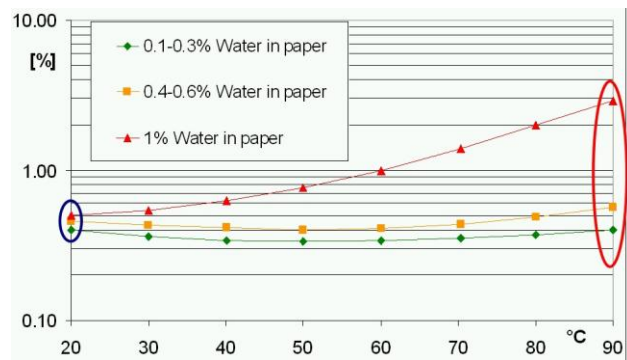
Bild 8 $\tan \delta$ (T) bei 50Hz für unterschiedliche Wassergehalten

33kV Weichpapierdurchführungen wurden ausgetauscht, da der Verlustfaktor sehr groß bei hohen Temperaturen war. Dies ist ein Anzeichen für hohe innere Feuchtigkeit. Bild 8 zeigt den 50Hz Verlustfaktor von Weichpapierdurchführungen mit verschiedenen Wassergehalten abhängig von der Temperatur [2]. Bei hohen Temperaturen reagiert der 50Hz-Verlustfaktor sehr empfindlich auf Feuchtigkeit in der Isolation.

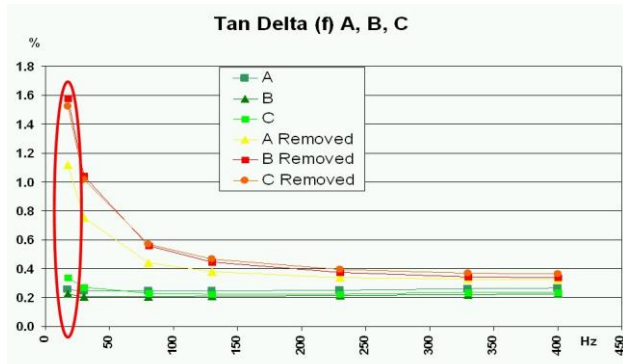
Bild 9 Unterschiedlicher Wassergehalt: $\tan \delta (f)$ bei 30°C

Die neuen und die alten Durchführungen wurden bei 30°C von 15 bis 400Hz gemessen. Große Unterschiede zeigten sich bei niedrigen Frequenzen (Bild 9).

Dieses Beispiel zeigt sehr deutlich, dass die Verlustfaktormessung mit niedrigen Frequenzen auch bei Umgebungstemperatur sehr viel empfindlicher Feuchtigkeit aufzeigt, als die "normale" Messung mit Netzfrequenz.

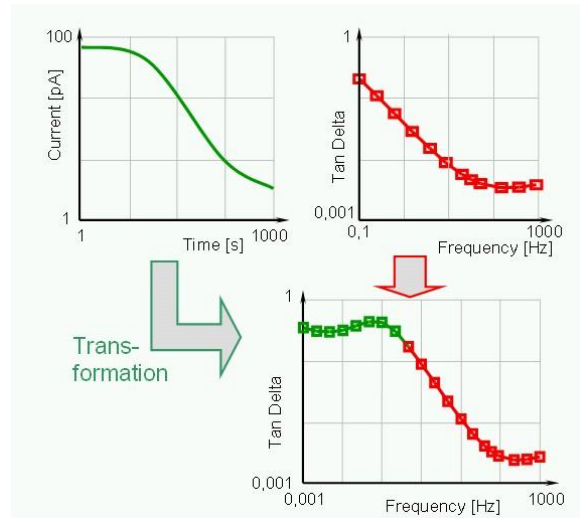
Bild 10 Kombinierte PDC-FDS Messung

Die Messung der dielektrischen Verluste kann im Frequenzbereich (FDS=Frequency Domain Spectroscopy) oder im Zeitbereich (PDC=Polarization Depolarization Current) erfolgen. Die Messresultate können vom Zeitbereich in den Frequenzbereich und umgekehrt vom Frequenzbereich in den Zeitbereich transformiert werden. Die FDS ermöglicht die Messung für alle Frequenzen, aber die Messung bei sehr niedrigen Frequenzen benötigt eine sehr lange Messzeit. Die PDC Messung ist schneller, deckt aber den Bereich hoher Frequenzen über 1Hz nicht ab. Ein neues Verfahren nutzt die Vorteile beider Methoden und misst die Frequenzen von 5kHz herunter zu 0.1Hz mit der FDS, die tiefen Frequenzen unterhalb von 0.1Hz mit der PDC-Methode. Die PDC-Daten werden in den Frequenzbereich transformiert und als Verlustfaktorwerte angezeigt [3]. Bild 10 zeigt das Prinzip der kombinierten Messung und Bild 11 den DIElectric Response ANALyser (DIRANA) mit dem Prüfaufbau. Die Messströme können bei RIP und OIP Durchführungen kleiner als 1pA sein. Deshalb wurde die Durchführung zur Störunterdrückung mit einem Aluminiumrohr abgeschirmt. [4].

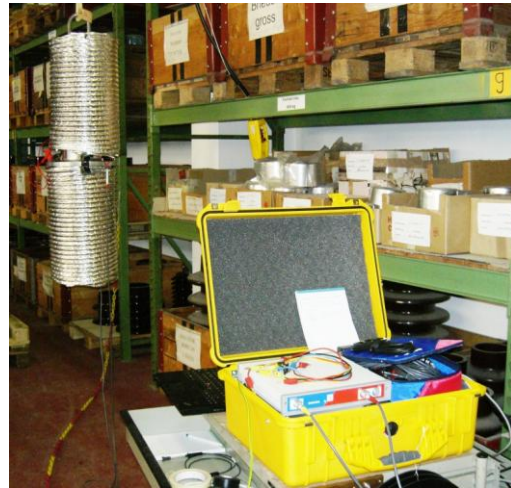
Bild 11 Kombinierte FDS-PDC Messung an einer RIP Durchführung mit einem Aluminiumschirm zur Störunterdrückung

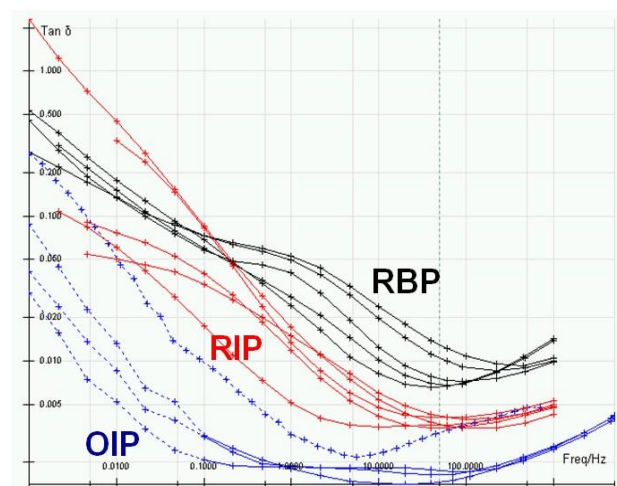
Bild 12 FDS-PDC Ergebnisse für RBP, RIP und OIP Durchführungen

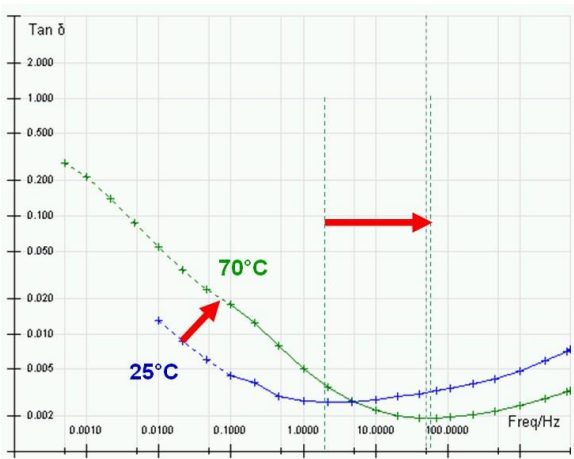
Bild 13 Temperatureinfluss von FDS-PDC Kurven

Die Temperatur beeinflusst die Ergebnisse. Mit zunehmender Temperatur werden die Verluste bei niedrigen Frequenzen höher, wohingegen die Verluste bei hohen Frequenzen zurückgehen, das Minimum des Verlustfaktors verschiebt sich zu höheren Frequenzen (Bild 13). Dies muss berücksichtigt werden, wenn FDS-PDC Resultate verschiedener Messungen bei unterschiedlichen Temperaturen verglichen werden.

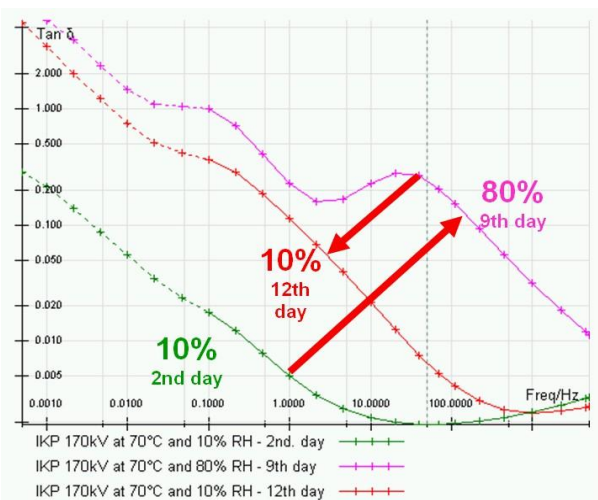
Bild 14 RIP Durchführung bei unterschiedlicher Feuchtigkeit

Eine RIP Durchführung wurde in einer Klimakammer unterschiedlichen Temperaturen und relativen Feuchten ausgesetzt. Das Experiment wurde bei 20°C und 38% relativer Feuchte gestartet. Am zweiten Tag wurde die Durchführung auf 70°C aufgeheizt, bei einer relativen Feuchte von 10% (grüne Kurve in Bild 14). Während der nächsten Tage wurde die Durchführung mit einer hohen relativen Feuchte von 80% bei einer Temperatur von 70°C beaufschlagt. Am neunten Tag wurde bei unveränderten Klimabedingungen (80% RH und 70°C) die violette Kurve gemessen. Am 10. Tag wurde die relative Feuchte wieder auf 10% gesenkt. Die rote Kurve wurde am 12. Tag bei unveränderten Umgebungsbedingungen (10% RH und 70°C) gemessen. In der Harzoberfläche ist immer noch Feuchtigkeit gespeichert. Am 13. Tag wurde eine letzte Messung unter Normalbedingungen (38% RH und 25°C) gemacht. Die $\tan \delta$ Werte sind für Frequenzen oberhalb 10Hz identisch mit denen vor Versuchsbeginn, bei niedrigen Frequenzen macht sich die Feuchtigkeit aber noch deutlich bemerkbar.

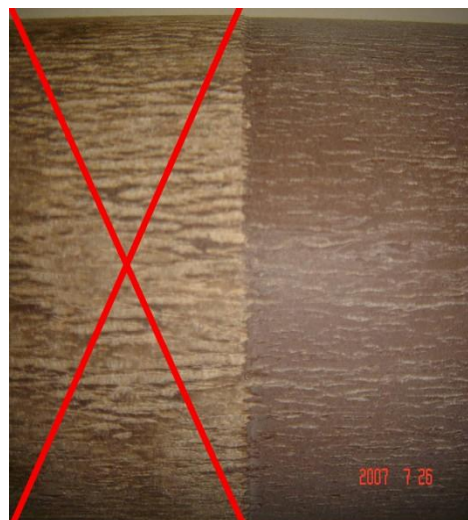
Bild 16 Durch Wasser geschädigte Harzoberfläche

Durchführungen werden normalerweise in einer Holzkiste geliefert, ein kleines Säckchen Silikagel hält sie für einige Tage bzw. Wochen trocken. Viele Durchführungen werden in diesen Kisten viele Jahre oder sogar Jahrzehnte ohne weitere Maßnahmen gelagert. Und das bei zum Teil hoher Umgebungsfeuchte wie z.B. in Kavernenkraftwerken oder sogar im Freien. Wie bereits erwähnt, ist die Freiluftseite der Durchführung gut geschützt, das trafoseitige Ende kann jedoch durch den Einfluss von Feuchtigkeit Schaden nehmen. In Bild 16 ist der Unterschied der Oberflächen von einwandfreier und durch Feuchtigkeit geschädigter Harzoberfläche zu sehen. Die linke Harzoberfläche ist zwar wieder trocken, im deutlich durchscheinenden Krepppapier sind aber Luftpneinschlüsse zu sehen.

Durchführungen mit derartig geschädigten Harzoberflächen sollten nicht mehr eingesetzt werden [5].

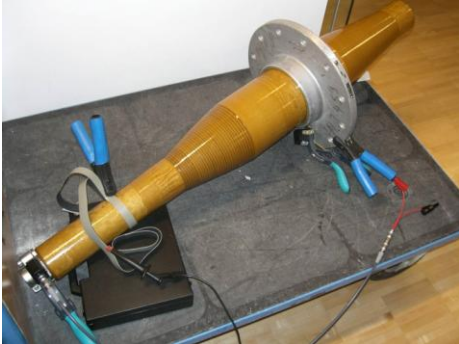
Bild 17 Falsch gelagerte 145kV RBP Öl-Öl Durchführung

Die 145kV RBP Durchführung in Bild 17 wurde 30 Jahre in der Originalverpackung in einem Kavernenkraftwerk gelagert.

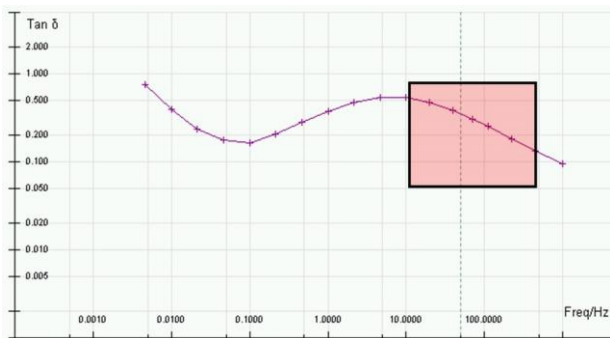
Bild 18 FFS-PDC Messung an einer feuchten RBP Durchführung

Der Verlustfaktor bei 50Hz betrug 30%! Zusätzlich zur 50Hz Messung wurde auch eine FDS-PDC (Bild 18) durchgeführt. Bild 19 zeigt das Messergebnis nach einem Trocknungsversuch über 12 Wochen in einem Trockenofen bei etwa 60°.

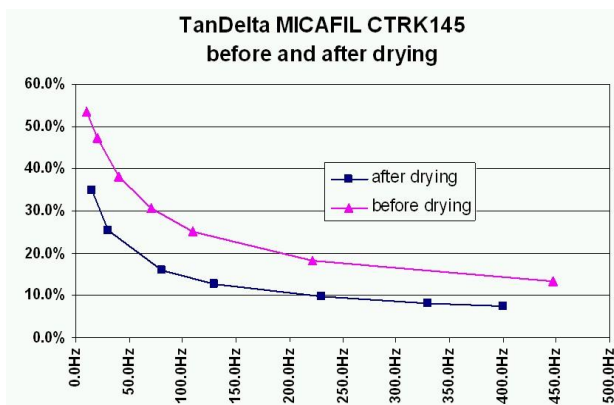
Bild 19 RBP Durchführung vor (violett) und nach (blau) Trocknungsversuch

Nach dem Trocknungsversuch über 12 Wochen hat die Durchführung immer noch einen 50Hz-Verlustfaktor von mehr als 20%. Durchführungen mit derartig hohen Verlusten können nicht mehr getrocknet und somit auch nicht mehr eingesetzt werden.

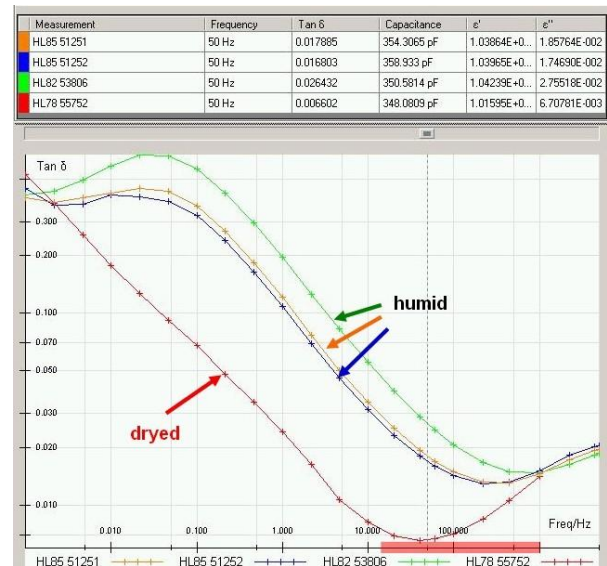
Bild 20 Trocknung von 45kV RBP Durchführungen

Auch diese Durchführungen wurden in der Originalverpackung über viele Jahre gelagert. Bild 20 zeigt das FDS-PDC Ergebnis von drei Durchführungen im feuchten Zustand und einer baugleichen Durchführung (rote Kurve), die eine Woche lang bei etwa 70°C getrocknet wurde.

Durch die Trocknung konnte eine deutliche Verbesserung erzielt werden. Der 50Hz-Verlustfaktor konnte von mehr als 2% auf einen akzeptablen Wert von 0.66% gesenkt werden.

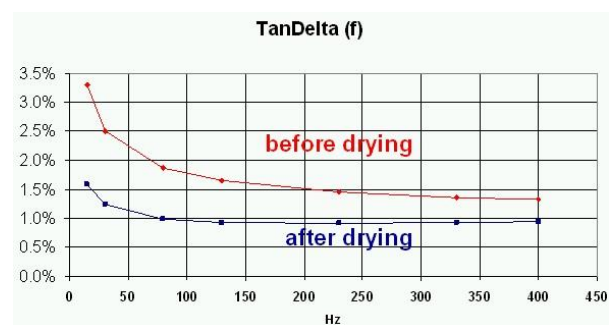
Bild 21 Dielektrische Antwort vor und nach der Trocknung

Eine 145kV RBP Durchführung wurde in einem Trockenofen über 12 Wochen bei 60°C getrocknet. Bild 21 zeigt die Messwerte vor der Trocknung.

Der 50Hz-Verlustfaktor wurde durch den Trocknungsvorgang von 2.2% auf 1.1% reduziert. Dieser Wert ist für eine 145kV Durchführung immer noch relativ hoch. Eine Teilentladungsmessung wurde durchgeführt um festzustellen, ob durch die Trocknung Risse und Hohlräume in der Durchführung entstanden sind. Bild 22 zeigt den Prüfaufbau mit dem an den Messanschluss der Durchführung angeschlossenen Quadrupol und dem TE-Messgerät.

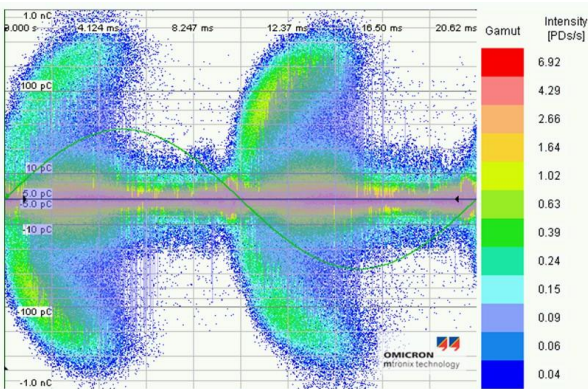
Bild 23 TE-Messung ohne Filterung mit dem 3CFRD

Bild 23 zeigt die phasenbezogene TE-Messung ohne eine Filterung durch das sogenannte 3 Center Frequency Relation Diagram (3CFRD). Die Summe aller TE-Signale ist hier zu sehen. Ein klares Muster ist nicht erkennbar.

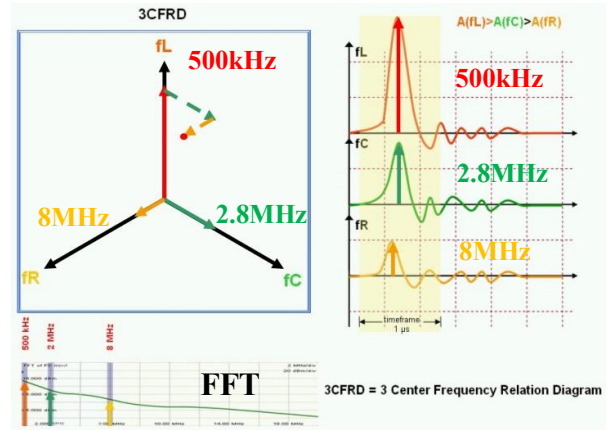
Bild 24 3CFRD mit der vektoriellen Addition der TE-Amplituden eines TE-Fehlers bei drei verschiedenen Messfrequenzen

Um die TE-Signale der verschiedenen TE-Quellen voneinander zu trennen wurde eine Filterung mittels 3CFRD durchgeführt. Die Teilentladungen werden dabei simultan bei drei verschiedenen Frequenzen gemessen, in diesem Fall bei 500kHz, 2.8MHz und 8MHz. Wenn die TE-Quellen unterschiedliche Frequenzspektren aufweisen, können sie durch dieses Verfahren voneinander getrennt und somit die Muster der einzelnen Quellen ohne Überlagerung der Signale andere Quellen sichtbar gemacht werden. Außerdem lassen sich mit diesem Verfahren auch Störsignale von TE-Ereignissen trennen. Dies ist ein großer Vorteil bei Messungen außerhalb geschirmter Messkabinen. In Bild 24 sieht man das 3CFRD Sternendiagramm und die vektorielle Addition der bei den drei Frequenzen gemessenen TE-Amplituden eines TE-Fehlers.

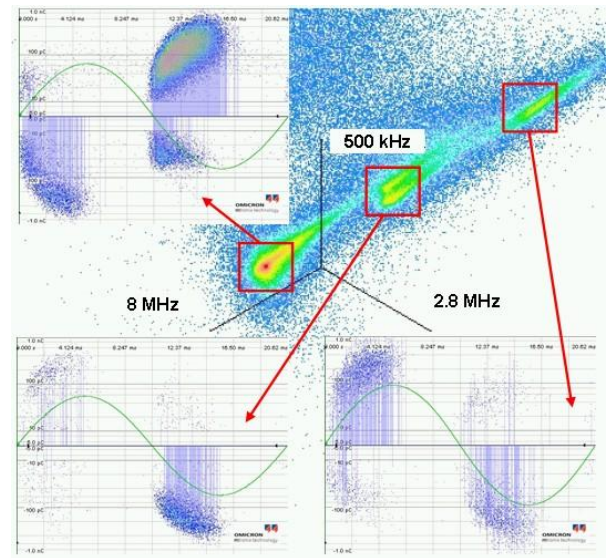
Bild 25 Trennung der TE-Signale verschiedener Quellen mit dem 3CFRD

In Bild 25 ist das Sternendiagramm für die drei Frequenzen mit den Clustern der verschiedenen TE-Fehler zu sehen. Die Software ermöglicht es, die einzelnen Cluster durch Fenster zu markieren. Bei aktiviertem Fenster werden in der phasenbezogenen TE-Darstellung nur noch die TE-Impulse dargestellt, die das Kriterium für dieses Fenster erfüllen.

Wegen der hohen $\tan\delta$ -Werte und der hohen TE-Intensitäten von über 1nC wurde diese Durchführung nicht mehr eingesetzt.
